年内竣工を目指して

11年出水の音更川災復

再被害防止へ緻密な工程管理

帯広開建 現地レク

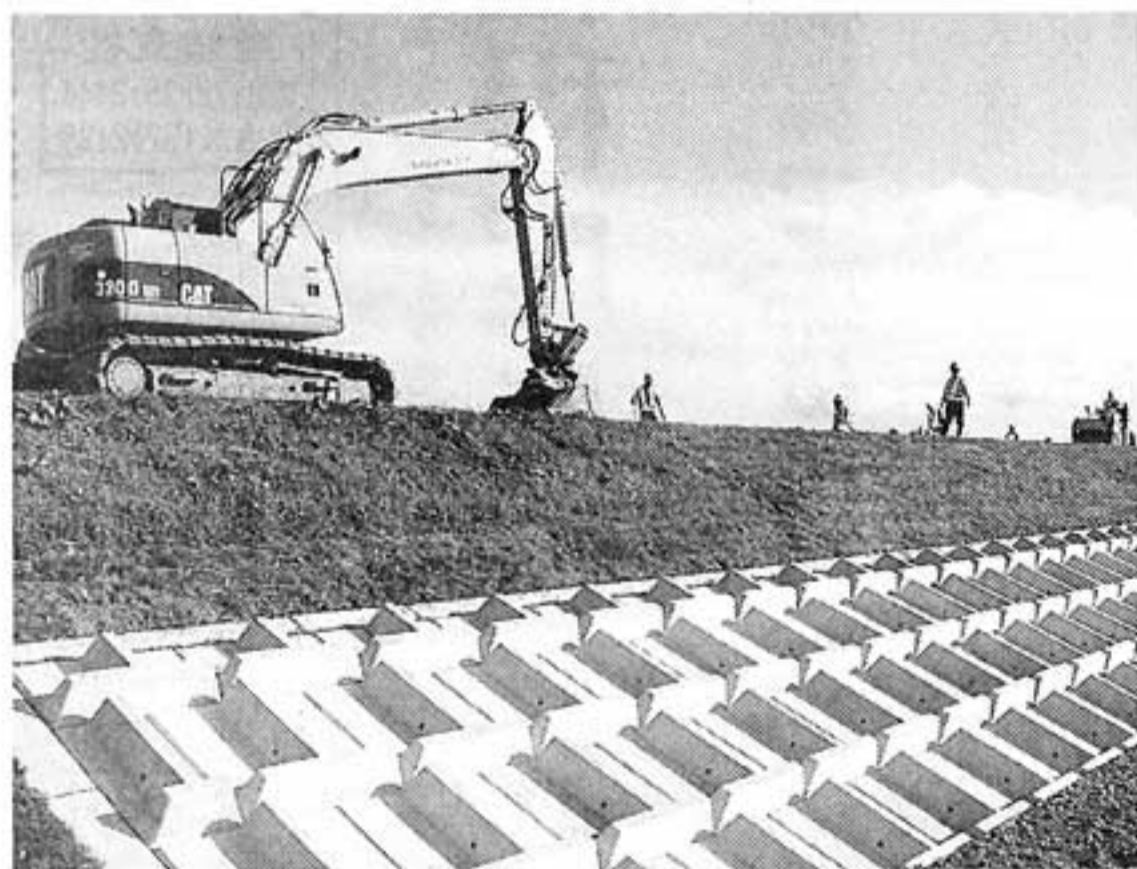
堤防は完成した。舗装や仮堤防の撤去などが進められている
