# 音更川 進む復旧

## 大雨 堤防損壊から1年

## 護岸追加、全体の新治水策検討

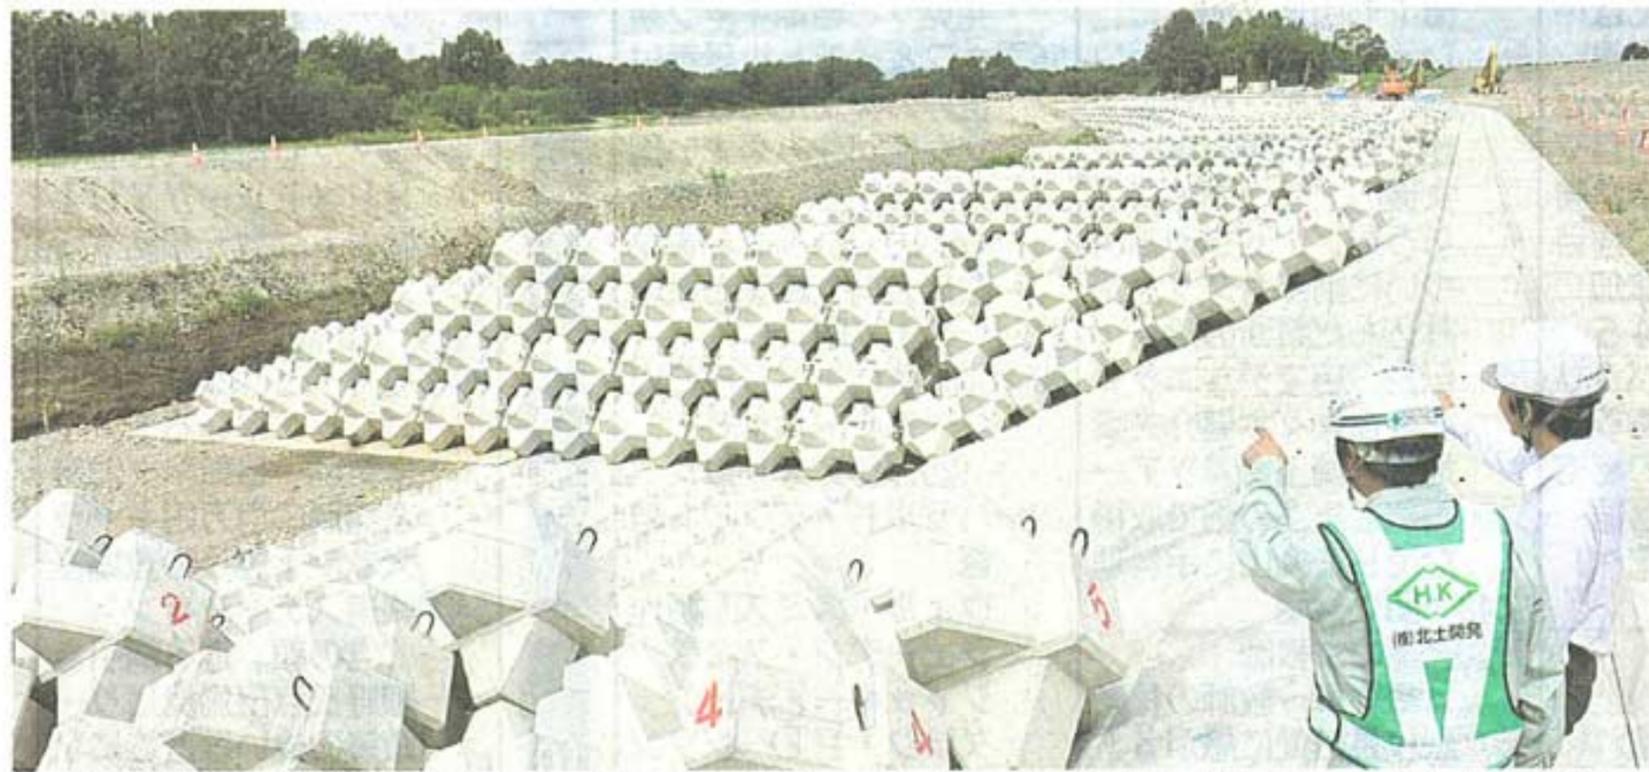
音更川の堤防流出箇所前面に整備されている護岸と水制工。音更川が左側、堤防が右側(5日、塩原真撮影)

帯開建は崩れた堤防の後方に仮の堤防を築いて当面の安全を確保したが、今年4月に本格的な復旧に着手。堤防を元通りにするだけでなく、前面に315㍍にわたってコンクリートを貼り付けた新たな護岸を取り付けている。

護岸の前面には重さ2トンのブロック3200個を16列に配置した「水制工」を整備。水の流れを

変えて勢いを弱め、川の蛇行を抑えて堤防へのダメージを防ぐ。工費は約3億7000万円。年内の完成を予定している。堤防が壊れた原因について帯開建は2月、長時
